## การประเมินความพึงพอใจการใช้ศูนย์บริการช่วยเหลือทางกฎหมายแก่ประชาชน สำนักงานอัยการสูงสุด ตามแนวคิดการออกแบบเพื่อทุกคน

## The satisfaction assessment towards the Legal Aid Center of the Attorney General by adopting a universal design concept

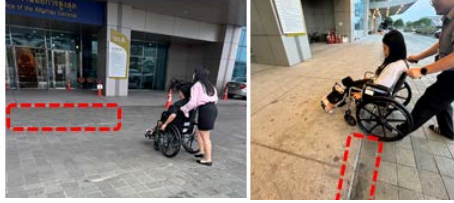
| พื้นที่การศึกษาวิจัย ชั้น 1 | พื้นที่การศึกษาวิจัย ชั้น 2 |
|---|---|
| <p><b>ทางเข้าอาคาร (ทางเข้า A)</b></p> <p>ปัญหาที่พบ คือ พื้นที่ของทางลาด คนพิการ ปัญหาขนาดพื้นที่ใช้งาน ขนาดทางสัญจรมีสิ่งกีดขวาง และพื้นผิวทางสัญจรไม่สม่ำเสมอ</p> | <p><b>ทางเข้าอาคาร (ทางเข้า C)</b></p> <p>ปัญหา คือพื้นต่างระดับ รูปแบบของประตู ระดับความสูง การจัดวางวัตถุจัดแสดง และสื่อต่าง ๆ</p> |

| <p><b>แนวทางการแก้ไข</b> เรื่อง ทางสัญจร แบ่งเป็น ขนาดทางสัญจร (วัสดุ / ไม่สม่ำเสมอ / มีสิ่งกีดขวาง/ พื้นต่างระดับ/ความชันทางลาด และ ราวจับ / รวากันตก</p> <ul style="list-style-type: none"> <li>- ปัญหาทางลาด เสนอปรับความชันของทางลาดให้เหมาะสมต่อการใช้งาน โดยความชันอย่างน้อย 1: 12 ยกขอบสูง 0.10 เมตร รวากันตกทั้งสองด้าน ลักษณะกลม 3 มม. - 4 มม. ความสูง 0.75 - 0.90 เมตร มีส่วนยื่น 0.30 เมตร โดยจัดไว้ตำแหน่งใกล้ ทางเข้า-ออก</li> <li>- ปูพื้นผิวต่างสัมผัสชนิดปุ่มนูน เตือนบริเวณพื้นต่างระดับ ที่ทางขึ้นและทางลงของทางลาด พื้นต่างระดับ ขนานไปกับความกว้างของช่องทางเดินของทางลาด</li> <li>- ไม่ควรมีสิ่งกีดขวางทางสัญจร</li> <li>- จุดตรวจ ควรแบ่งทางสำหรับคนเดินและทางสำหรับรถเข็นให้ชัดเจน ความกว้างอย่างน้อย 1.50 เมตร</li> <li>- ทางเข้าอาคารควรปรับพื้นราบระดับเดียวกับพื้นถนน โดยปาดมุมพื้นต่างระดับ</li> </ul> | <p>ทางเข้าและทางออกอาคาร</p> <p>จุดตรวจทางเข้า-ออก</p> |

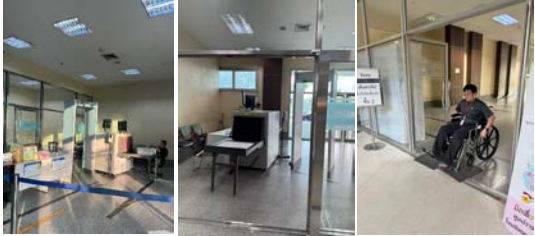
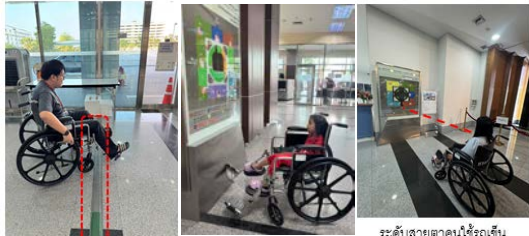
| พื้นที่การศึกษาวิจัย ชั้น 1 | พื้นที่การศึกษาวิจัย ชั้น 2 |
|---|---|
| <p><b>จุดตรวจบริเวณทางเข้า</b></p> <p>ปัญหาที่พบ ได้แก่ ขนาดทางสัญจร พื้นผิวทางสัญจรไม่สม่ำเสมอ มีสิ่งกีดขวาง ปัญหาระดับความสูงเพอร์นิเจอร์</p> | <p><b>โถงทางเข้า (ชั้น 2)</b></p> <p>ปัญหา คือพื้นต่างระดับ รูปแบบของประตู ระดับความสูง การจัดวางวัตถุจัดแสดง ระดับความสูงป้ายและสื่อต่าง ๆ</p> <p>ระดับสายตาคนไม่ใช้รถเข็น</p> |

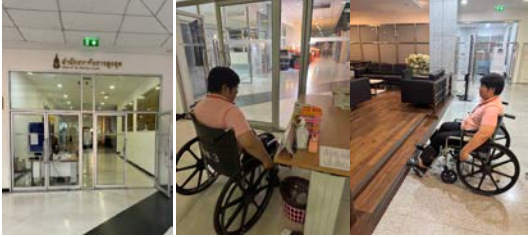
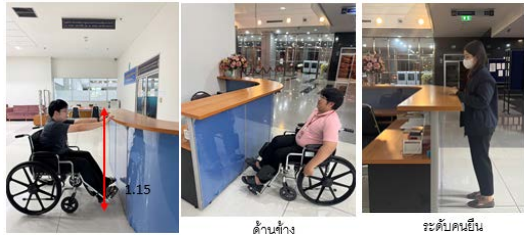
| พื้นที่การศึกษาวิจัย ชั้น 1 | พื้นที่การศึกษาวิจัย ชั้น 2 |
|---|---|
| <p><b>โถงทางเข้า (ชั้น 1)</b></p> <p>ปัญหาที่พบ คือ ปัญหาขนาดพื้นที่ใช้งาน ขนาดทางสัญจร พื้นผิวทางสัญจรไม่สม่ำเสมอ มีสิ่งกีดขวาง ปัญหาระดับความสูงของเพอร์นิเจอร์ และปัญหาการเข้าถึงข้อมูล</p> | <p><b>ส่วนต้อนรับ</b></p> <p>ปัญหา คือ ระดับความสูงของเคาน์เตอร์ และรูปแบบเพอร์นิเจอร์</p> <p>ด้านซ้าย ระดับคนยืน</p> |

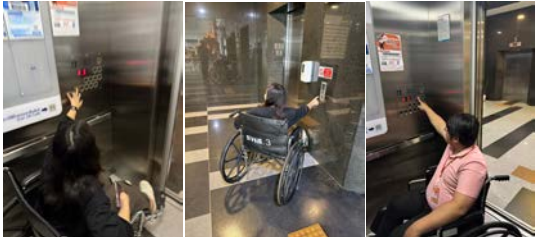
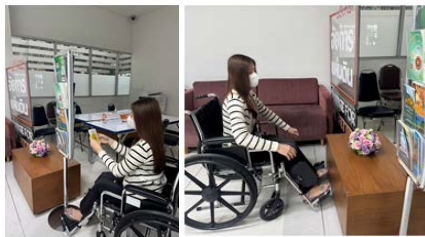
| พื้นที่การศึกษาวิจัย ชั้น 1 | พื้นที่การศึกษาวิจัย ชั้น 2 |
|---|---|
| <p><b>ลิฟต์</b></p> <p>ปัญหาที่พบ ได้แก่ ปัญหาการใช้งานปุ่มกดลิฟต์ รูปแบบราวจับ</p> | <p><b>ส่วนพักคอย</b></p> <p>ปัญหาที่พบ ได้แก่ ไม่มีพื้นที่สำหรับผู้ใช้งานรถเข็น ขนาดพื้นที่มีจำกัด</p> |

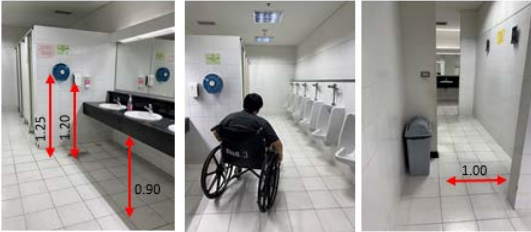
| พื้นที่การศึกษาวิจัย ชั้น 1 | พื้นที่การศึกษาวิจัย ชั้น 2 |
|---|---|
| <p>ห้องน้ำ (ชั้น 2)</p> <p>ปัญหาที่พบ คือ ปัญหาการเข้าถึง ปัญหาขนาดพื้นที่ใช้งาน ขนาดทางสัญจร มีสิ่งกีดขวาง ไม่มีราวจับ ปัญหารูปแบบเฟอร์นิเจอร์ ปัญหา ระดับความสูงของเฟอร์นิเจอร์</p> | |

| <p><b>แนวทางการแก้ไข</b> เรื่อง ห้องน้ำคนพิการ</p> <ul style="list-style-type: none"> <li>- ปรับพื้นที่เพิ่มห้องน้ำสำหรับผู้พิการ จำนวน 1 ห้องหรือปรับปรุงพื้นที่ห้องน้ำเดิมให้รถเข็นสามารถใช้งานได้ภายในห้องน้ำชายและห้องน้ำหญิงอย่างละ 1 ห้อง โดยมีพื้นที่การหมุนตัวของรถเข็นอย่างน้อยเส้นผ่านศูนย์กลาง 1.50 เมตร ให้ระดับพื้นเสมอกับภายนอก</li> <li>- ประตูห้องน้ำเป็นบานเลื่อน หรือบานเปิดออก กรณีเป็นบานเปิดออกให้มีราวจับแนวนอนที่ฝั่งบานประตูด้านใน</li> <li>- ปรับระดับอุปกรณ์ภายในห้องน้ำ รูปแบบการจัดอุปกรณ์ให้อยู่ในระยะเอื้อมถึง โดยคำนึงถึงรูปทรงและน้ำหนัก</li> <li>- ปรับทางเดินมีความกว้างอย่างน้อย 1.50 เมตร ไม่มีสิ่งกีดขวางบนทางเดิน</li> <li>- ปูพื้นผิวต่างสัมผัสชนิดปุ่มนูนเตือนบริเวณพื้นต่างระดับ หน้าประตูห้องน้ำ และมีความยาวเท่ากับและขนานของช่องทางเดินประตู มีระบบสัญญาณแสงและเสียง เพื่อขอความช่วยเหลือต่อผู้ที่อยู่ภายนอกได้</li> </ul> | <p>ห้องน้ำ</p> |
